Projekt 2014-01

"EQM-Energie-und Qualitätsmanagement für nachhaltige Gebäude"

Abschlussbericht

synavision GmbH, Aachen

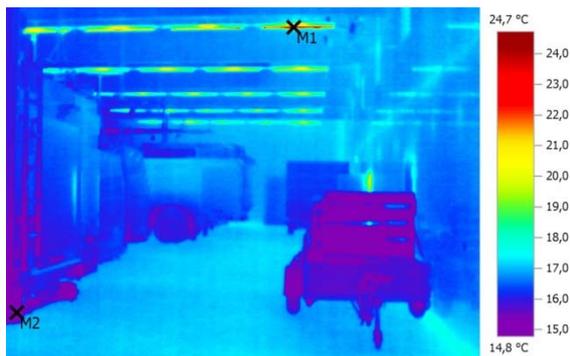
Abbildung 7 Thermografie F E01 Fahrzeughalle

Abbildung 7 zeigt, dass die Fußbodenheizung im Bereich der Fahrzeughalle noch außer Betrieb ist. In allen Aufenthaltsbereich dagegen sind Oberflächentemperaturen von 22 bis 26°C gemessen worden. Die Fußbodenheizung ist dort schon in Betrieb.

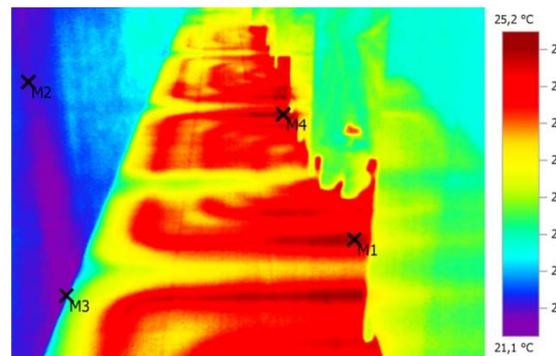
Abbildung 8 Thermografie F E03 Umkleide Herren

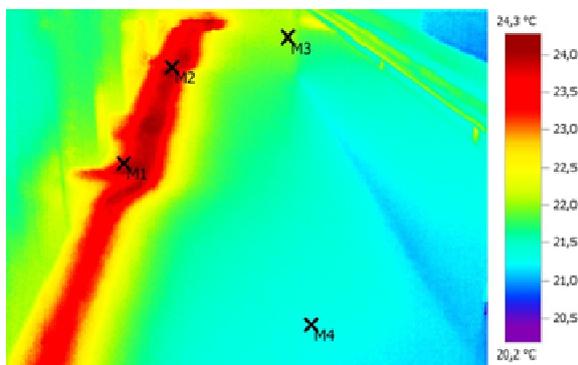
Abbildung 9 Thermografie F E01 Fahrzeughalle

Die Oberflächentemperaturen der Flurbereiche in der Feuerwache und dem Betriebshof liegen bei 21 bis 22°C, die Fußbodenheizung ist dort vermutlich nicht in Betrieb (s. Abbildung 9).

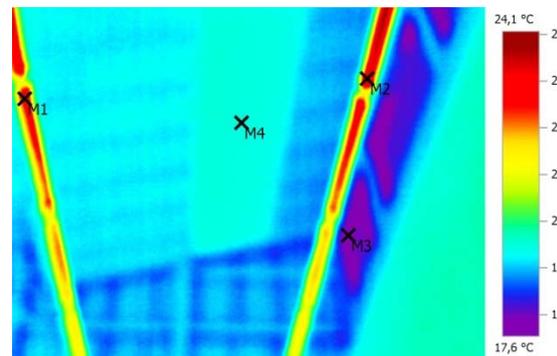
Abbildung 10 Thermografie B E44 Fuhrpark Werkstatt

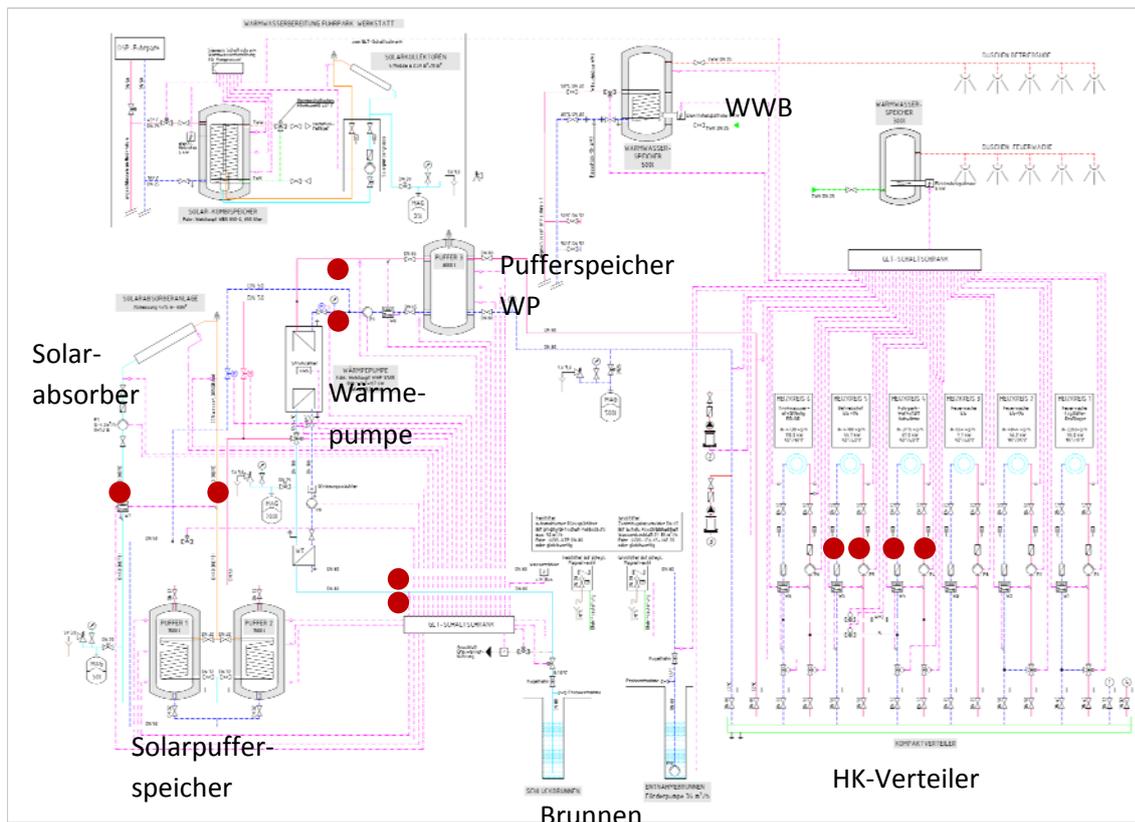
Abbildung 11 beschreibt das Schema für die Heizung und die Trink- bzw. Brauchwassererwärmung. Die rot markierten Punkte verorten die beschriebenen Messpunkte.

Abbildung 11 Schema Heizung und Brauchwassererwärmung

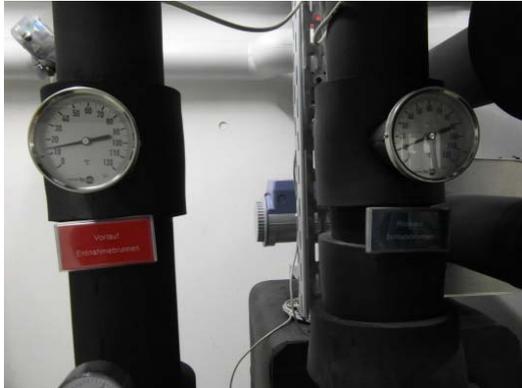
Abbildung 12 VL Entnahmebrunnen RL Schluckbrunnen

Im Abschlussbericht „Bau einer klimaneutralen Feuerwehrrwache mit integriertem Betriebshof“ der Stadt Weil am Rhein ist konzeptionell eine passive Kühlung beschrieben. Aus den Monitoringdaten ist ein Kühlbetrieb über die Brunnensonden im Messzeitraum nicht zu erkennen.

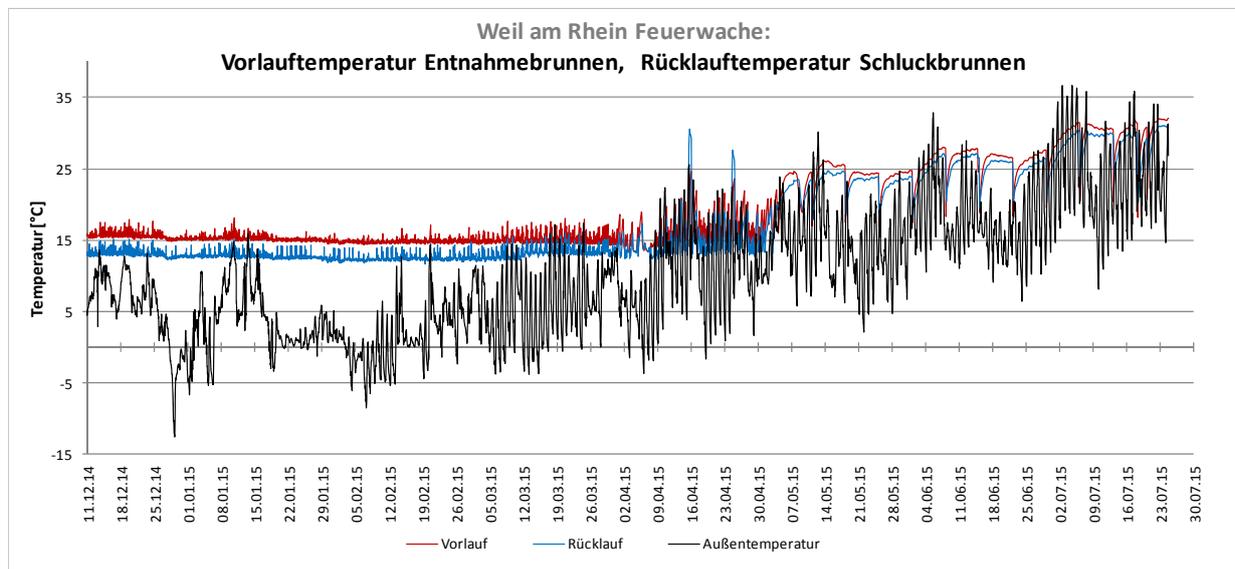
Abbildung 15 Liniendiagramm VL RL Brunnen

Der Verlauf der Brunnentemperaturen lässt erkennen, dass der Brunnen von Dezember bis April als Wärmequelle für die Wärmepumpe genutzt wird. Die Vorlauftemperatur der Quelle von konstant 15 °C ermöglicht einen effizienten Wärmepumpenbetrieb.

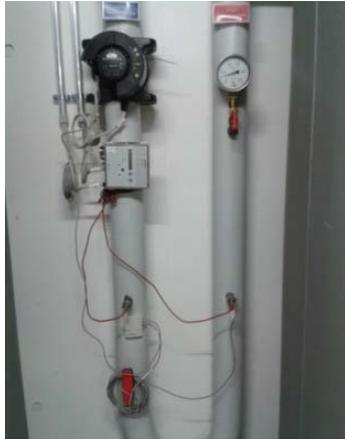
Abbildung 16 VL RL
Solarabsorberanlage

In der Funktionsbeschreibung ist der Pumpenbetrieb erst ab einer Differenz von 10 Kelvin von Solarabsorber und solaren Pufferspeichern vorgesehen. Im Betrieb lag eine solche Temperaturdifferenz jedoch nur sehr selten und nur oberhalb einer Außenlufttemperatur von mehr als 20°C vor.

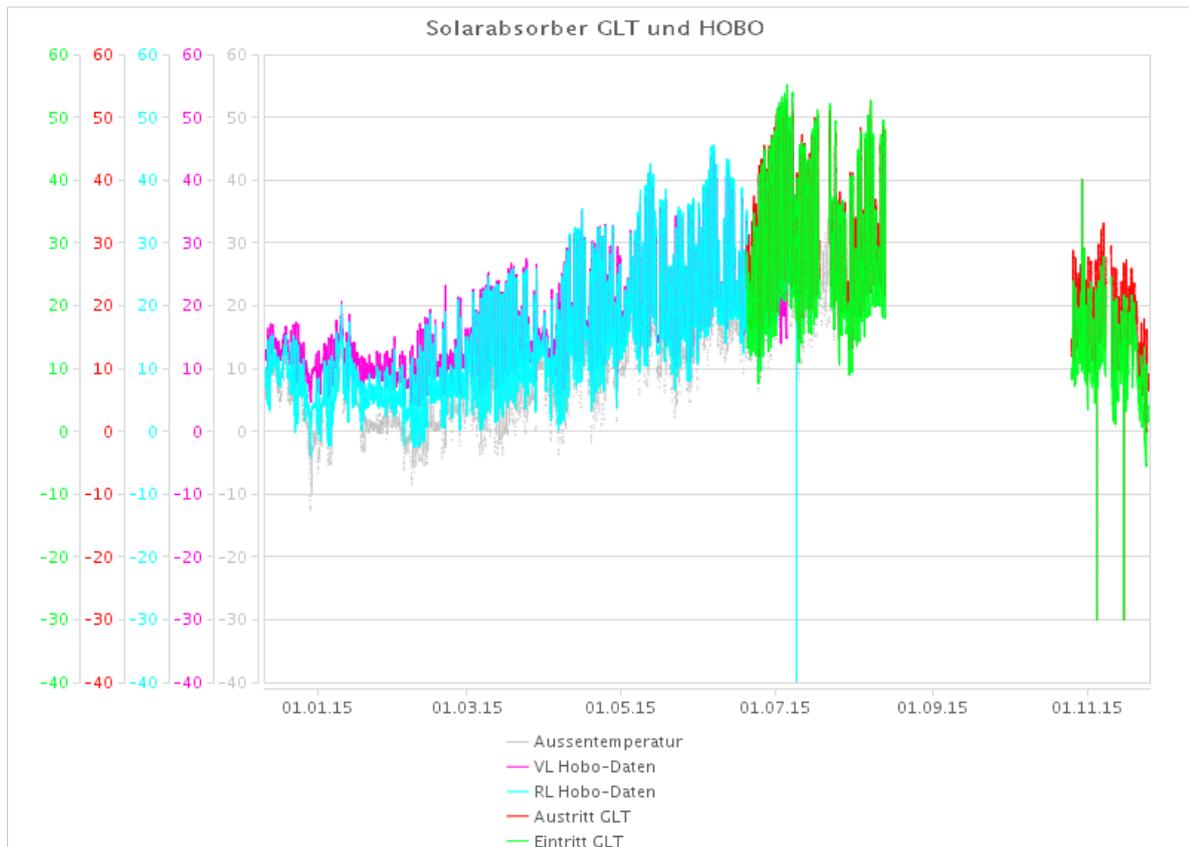
Abbildung 19 Liniendiagramm VL RL Solarabsorber

Im Sommer erreicht die Vorlauftemperatur maximal 55°C. Der eng an die Außentemperatur gekoppelte Jahresverlauf des Absorber-Vorlaufs ist typisch für das technisch einfache System.

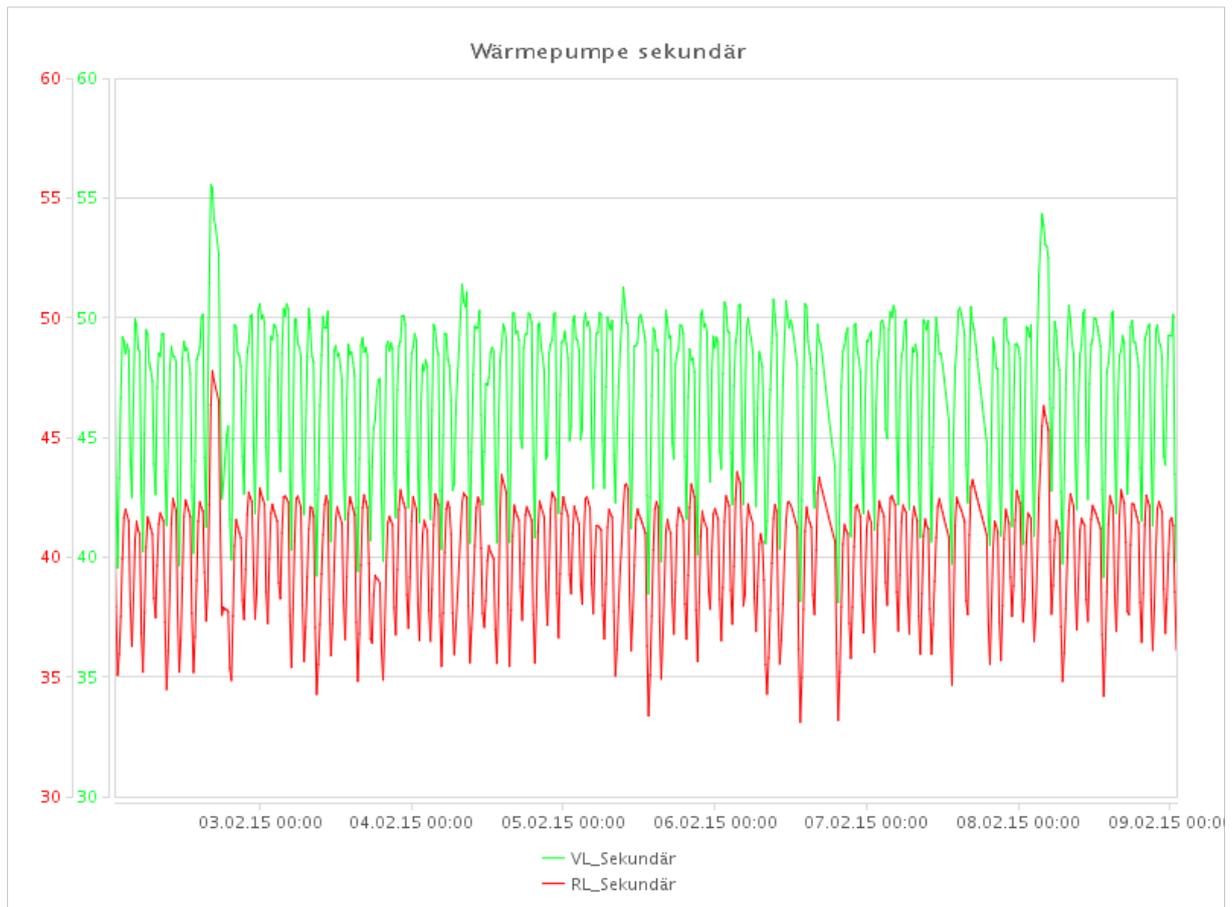
In der folgenden Abbildung ist der Verlauf der Vor- und Rücklaftemperaturen einer Februarwoche dargestellt. Pro Tag sind im Heizkreis ca. 13 Schaltzyklen zu erkennen. Die Anzahl der Starts liegt im unkritischen Rahmen.

Abbildung 25 Liniendiagramm Sekundärkreislauf Wärmepumpe

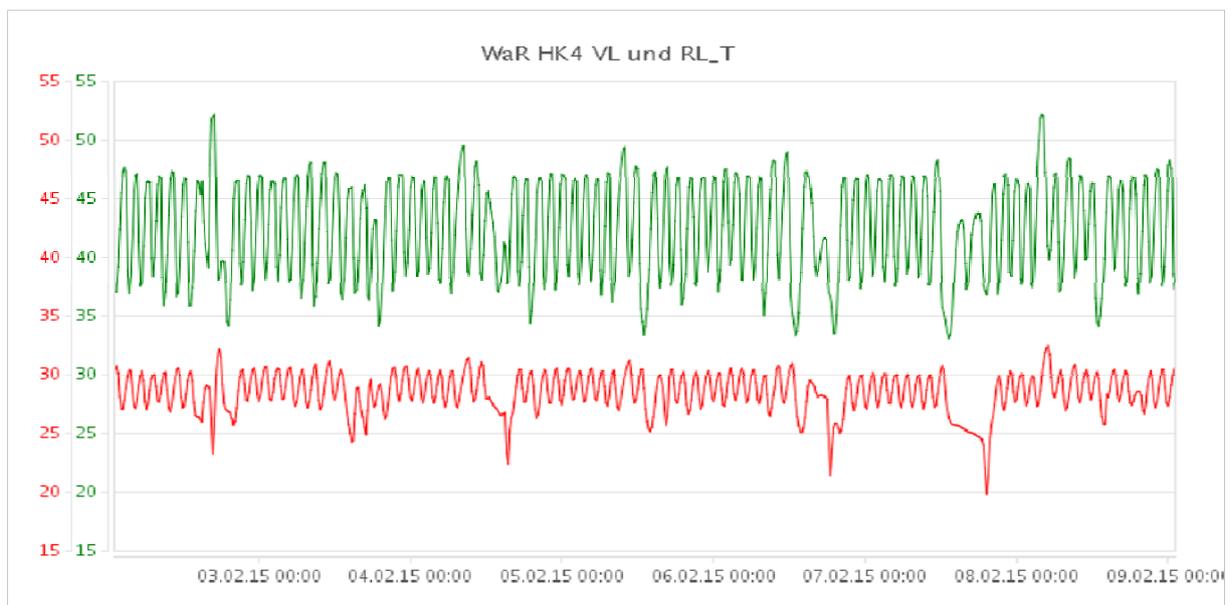
Abbildung 30 Liniendiagramm VL RL Heizkreis 4 Februarwoche

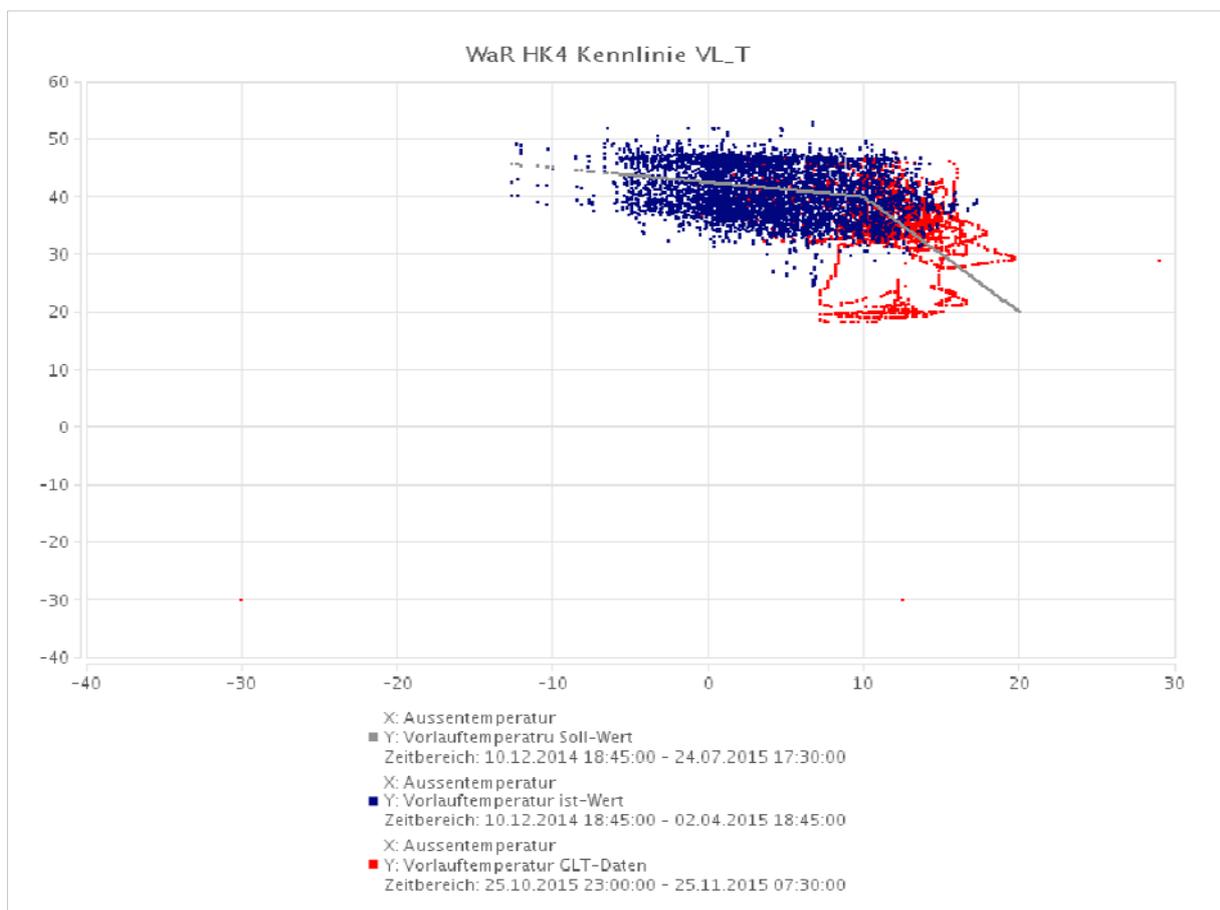
Eine Umschaltung von Comfort- auf Economy-Betrieb ist möglicherweise in den leichten Cluster-Ausbildungen oberhalb und unterhalb der Soll-Kennlinie zu erkennen.

Abbildung 31 Punktdiagramm HK 4 Kennlinie VL, T

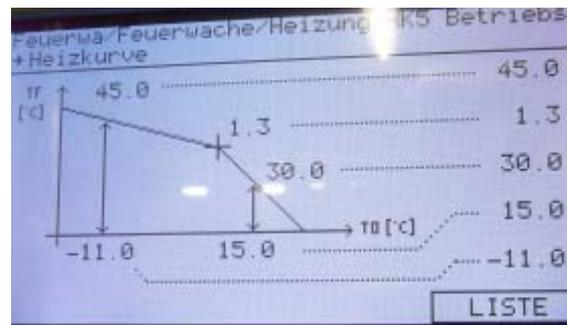
Bei der Gebäudeaufnahme ist darüber hinaus die in der DDC angegebene Heizkurve dokumentiert worden. Diese unterscheidet sich wesentlich von der aus der Funktionsbeschreibung.

Abbildung 36 HK 5 Heizkurve DDC

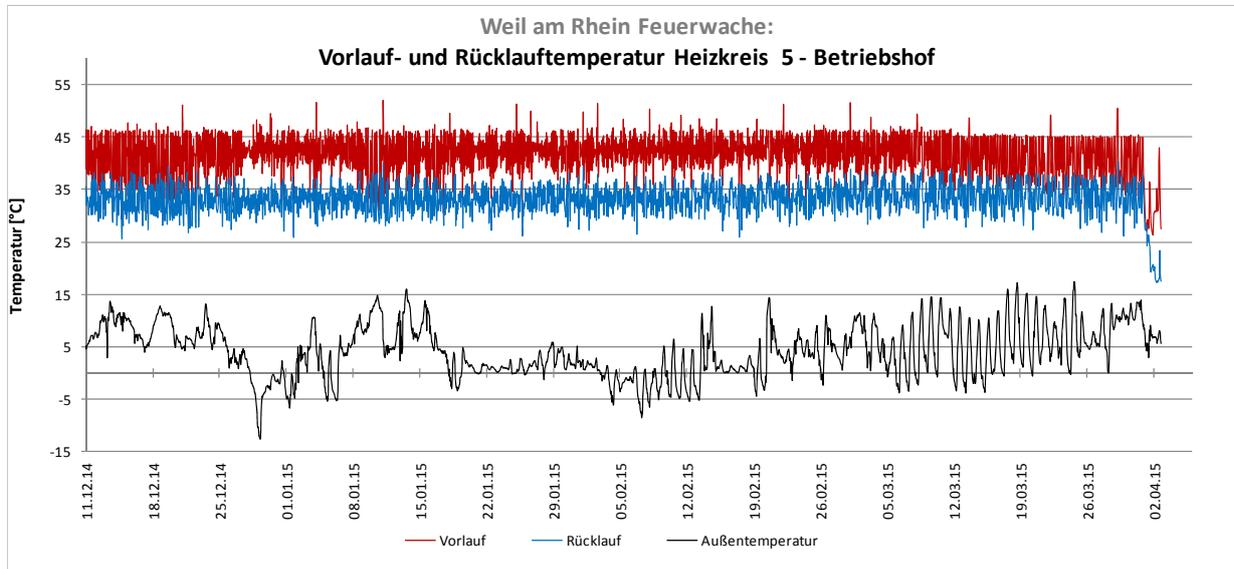
Abbildung 37 Liniendiagramm VL RK HK 5

Die Vorlauftemperaturen schwanken in der gemessenen Heizperiode regelmäßig zwischen 35 bis 40°C im unteren Bereich und steigen kurzzeitig bis etwa 45°C an. Im Gegensatz zum Heizkreis 4 ist zum Ende der Heizperiode kein signifikantes Absinken der Vorlauftemperaturen zu beobachten.

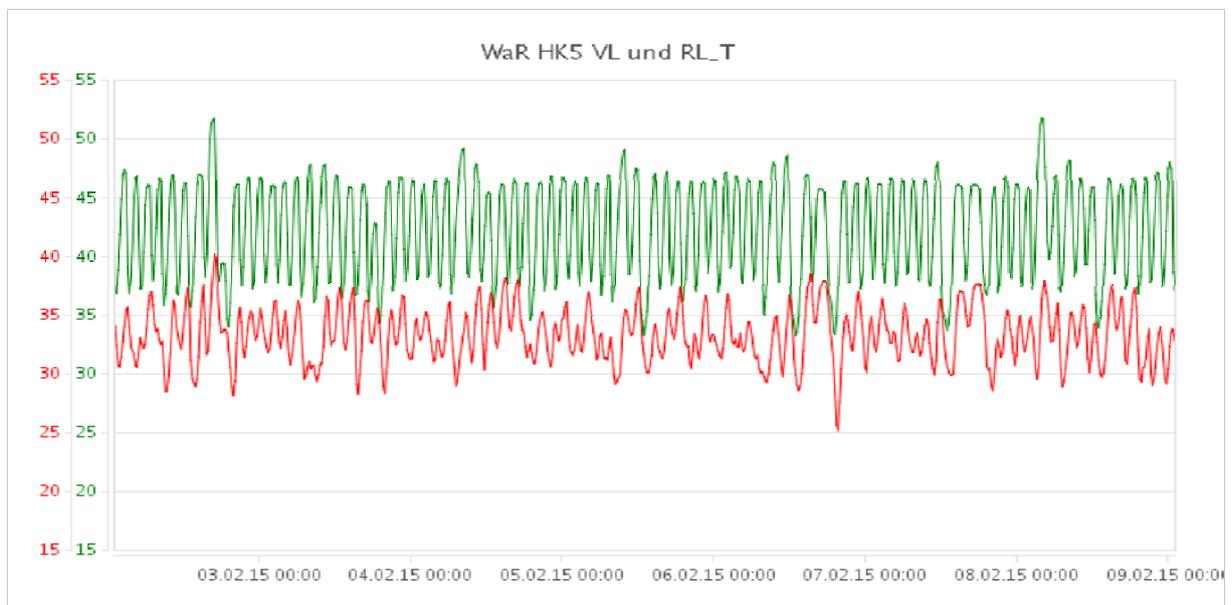
Abbildung 38 Liniendiagramm HK5 VL und RL Temp.

In Abbildung 38 ist der Verlauf der Vor- und Rücklauftemperaturen einer Februarwoche dargestellt. Pro Tag schwingt der Heizkreis etwa 13-mal, was einem etwa 2 stündigen Intervall entspricht. Zu berücksichtigen ist wie beim Heizkreis 4, dass kein Beimischventil vorhanden ist, welches konstante Systemtemperaturen gewährleistet.

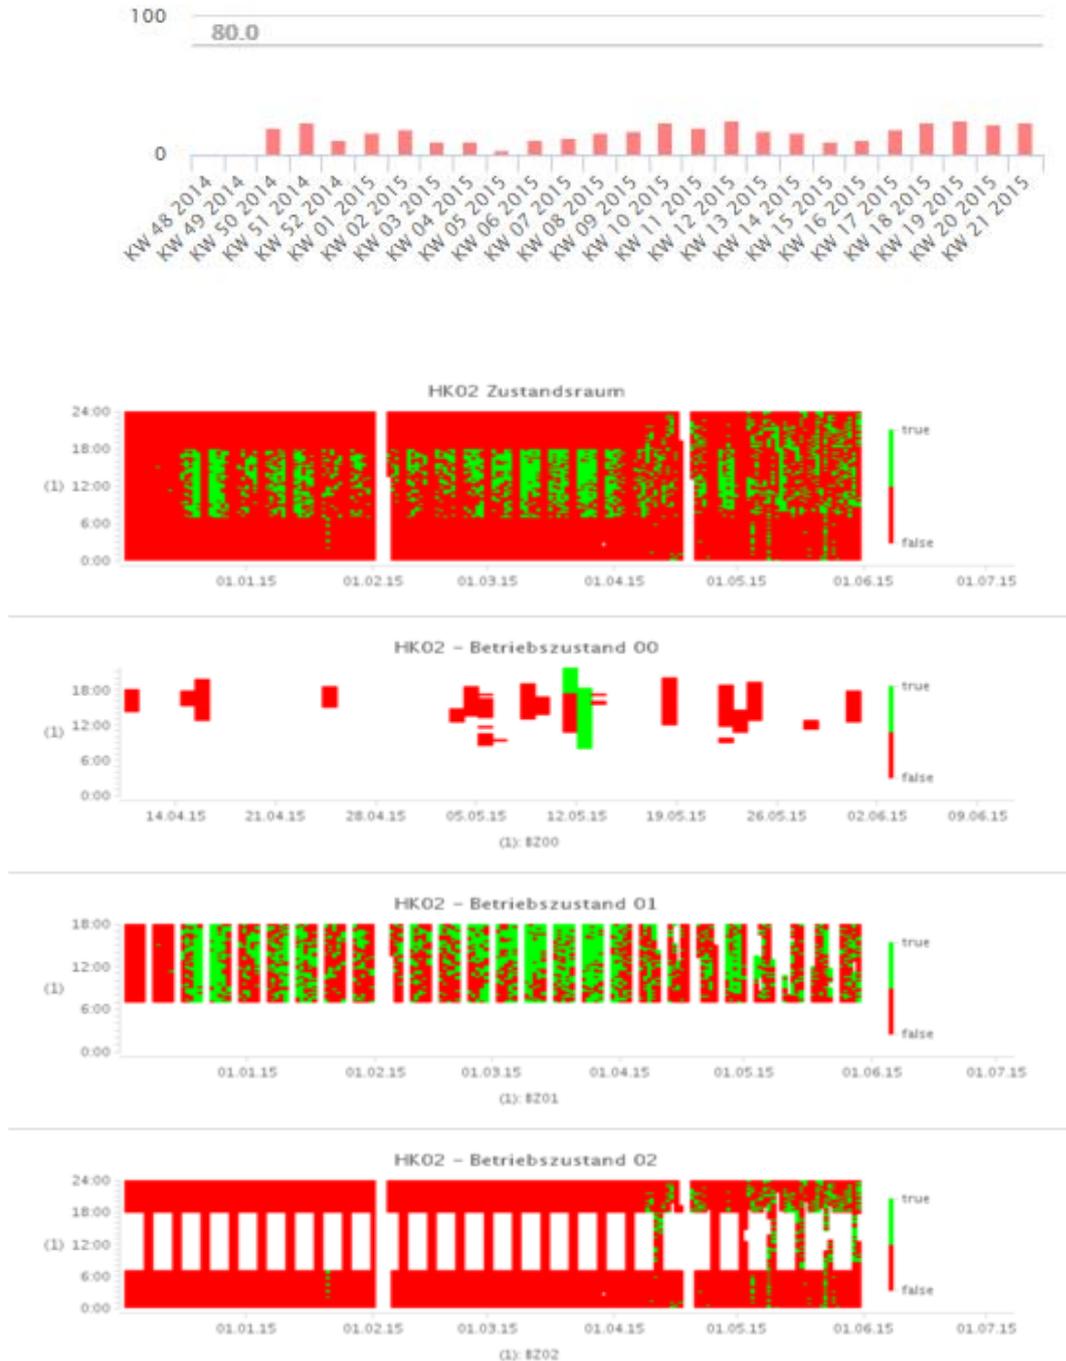
Abbildung 41 zeigt beispielhaft eine Auswertung für die Funktion eines Heizkreises über ein Jahr.

Abbildung 41 Visualisierung der Auswertung einer Aktiven Funktionsbeschreibung

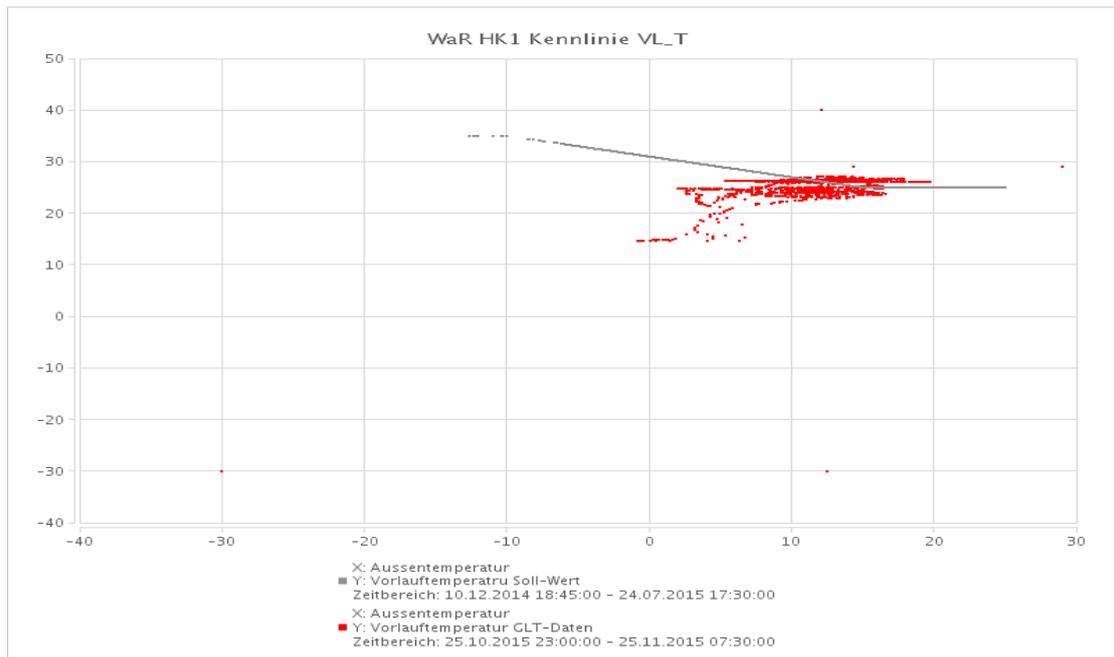
Für zwei Heizkreise konnten einfache Auswertungen erstellt werden. Abbildung 48 und Abbildung 49 zeigen jeweils die Vorlauftemperatur über der Außenlufttemperatur als Heizkennlinie (rot). Für HK1 ist keine witterungsgeführte Regelung erkennbar, sondern lediglich eine weitgehend konstante Temperatur von rund 25°C. Bei HK2 ist eine Kennlinie zu erkennen, die jedoch deutlich über der Angabe in der Funktionsbeschreibung liegt (grau).

Abbildung 48 Punktdiagramm HK 1 Kennlinie VL-Temperatur

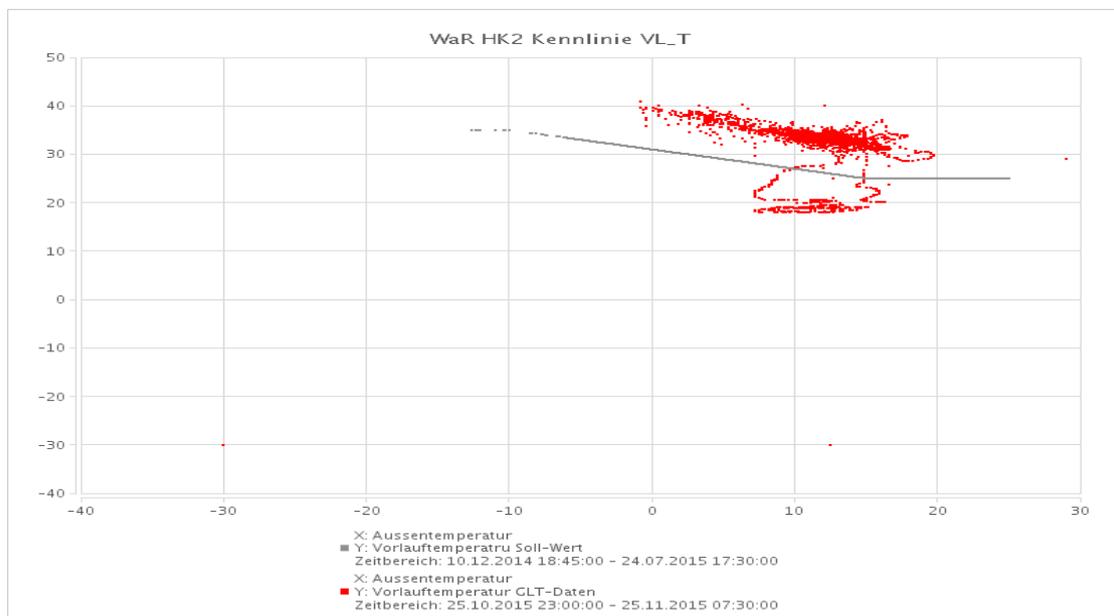
Abbildung 49 Punktdiagramm HK 2 Kennlinie VL-Temperatur

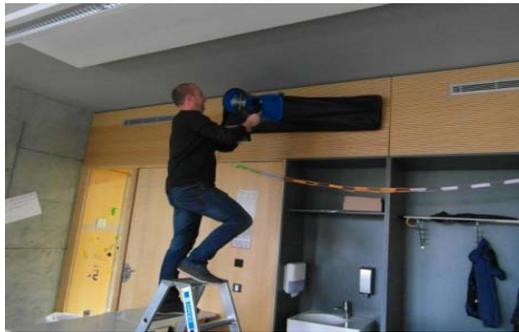
Für die EQM-Messung am 11.12.14 ist mit der Volumenstromhaube Airflow DIFF Automatic der Luftvolumenstrom im Druckkompensationsverfahren ermittelt worden. Die Zuluft-öffnungen des Standard-Klassenraums haben in der Nutzungszeit nach Angaben der Stadt einen Sollwert von 600 m³/h. Die eingebauten mechanischen Volumenstromregler sind auf diese vorgegebenen Werte eingestellt.

Abbildung 54 Messung Projektraum 1.14

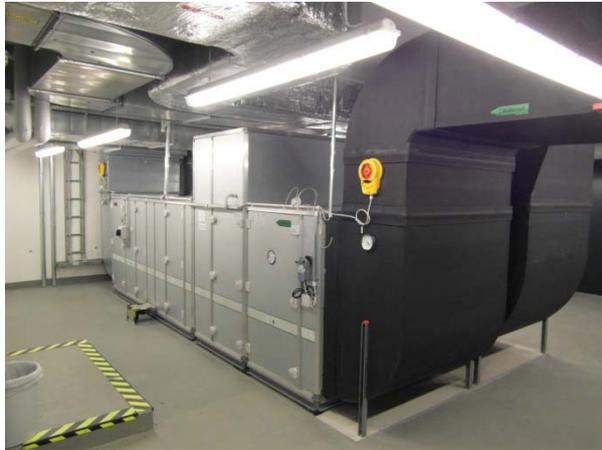
Über die Ermittlung der spezifischen Ventilatorleistung wird im Folgenden die Effizienz der Lüftungsanlage 1 Klassenräume Nord ermittelt.

Abbildung 57 Lüftungsanlage 1 Klassenräume Nord

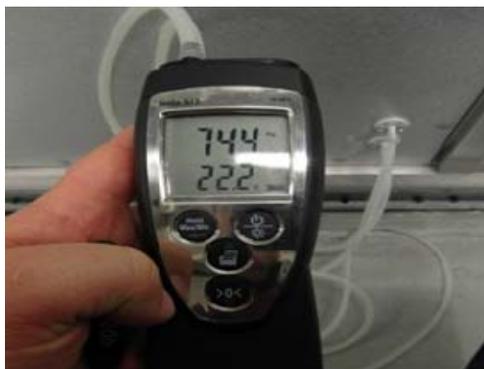
Am 11.12.14 gegen 12 Uhr ist bei der Anlage für den Zuluft- und Abluftventilator jeweils eine Volumenstrommessung im Differenzdruckverfahren durchgeführt worden. Die elektrische Leistung zum Zeitpunkt der Volumenstrommessung ist am Frequenzumformer der Ventilatoren abgelesen worden.

Abbildung 59 Volumenstrom Differenzdruckverfahren

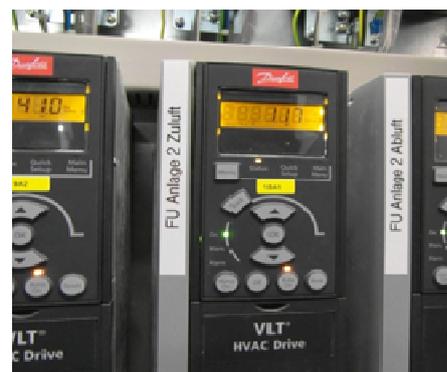
im Abbildung 60 Leistung am Frequenzumformer

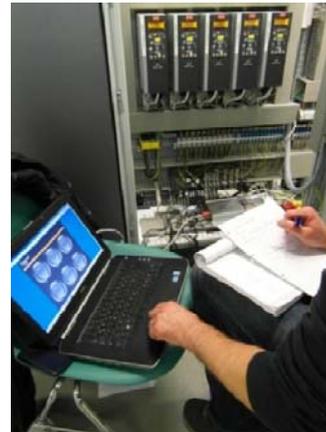
Abbildung 64 Auslesen des Loggers

Der notwendige Stromverbrauchslogger (Allnet) ist dafür durch einen Elektriker im Schaltschrank eingebaut worden.

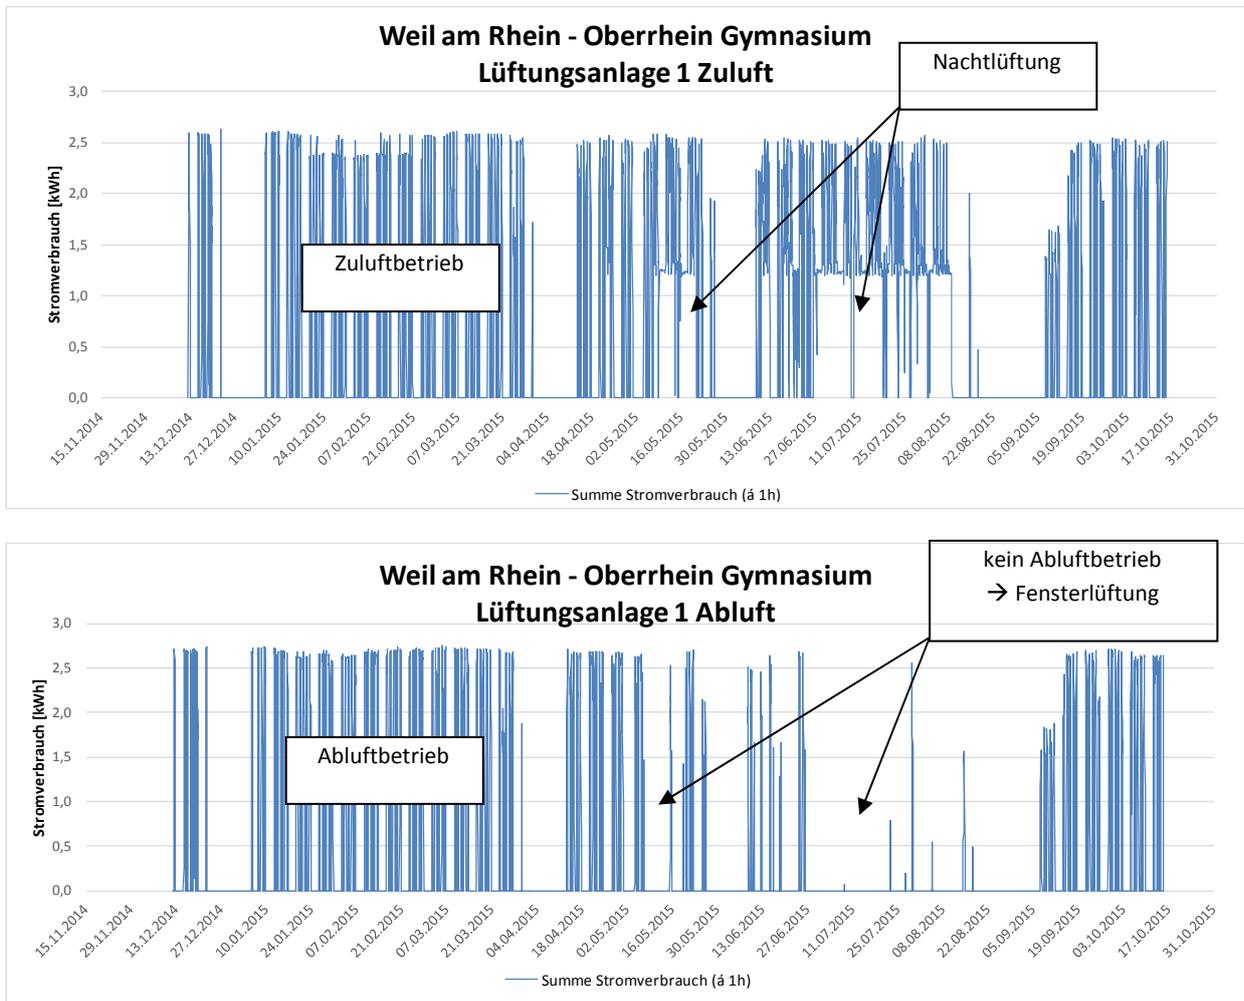
Abbildung 65 zeigt das Stromlastprofil des Zu- und Abluftventilators. Es ist über das Jahr eine gleichmäßige Regelung der Anlage im Tages- und Wochenrhythmus zu erkennen. In Ferienzeiten bleibt die Anlage außer Betrieb. Während des Sommers wird die Lüftung zeitweise zur Nachtauskühlung genutzt. Da vermutlich die in der Fassade vorgesehenen witterungs- und einbruchgesicherten Lüftungsflügel geöffnet werden, bleibt die Abluftanlage außer Betrieb.

Abbildung 65 Stromlastprofil Lüftungsanlage 1 Zuluft (oben) und Abluft

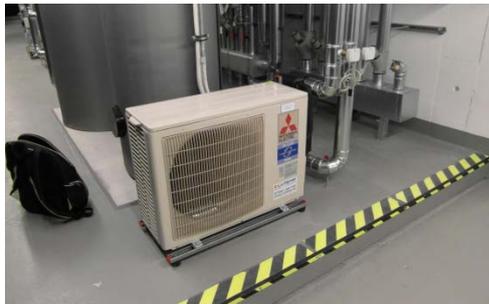
Abbildung 67 Einbausituation Außeneinheit Klimasplitgerät Server UG

Das Klimasplitgerät für den Server steht im Raum U.04. die Außeneinheit im Technikraum für die Lüftungsanlagen (U.10). Das zweite Gerät dient im Technikraum des 2.OG zur Temperaturüberwachung des Raumes. Wärmelasten entstehen hier in erster Linie durch die Wärmelasten der Wechselrichter.

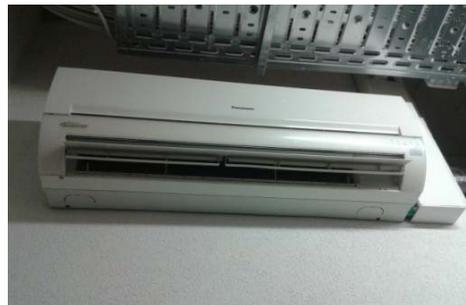
Abbildung 68 Einbausituation Klimasplitgerät Technikraum

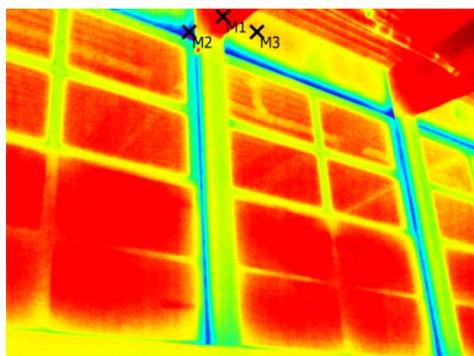
Abbildung 72 Thermografie Nordwand der Halle

Die Oberflächentemperatur der ungedämmten Betonstützen an der Nordwand beträgt ca. 14°C. Es besteht die Gefahr von Kondensatbildung im Bereich der gesamten Anschlusspunkte (s. Abbildung 72). Zu prüfen sind daher verbesserte Dämmmaßnahmen der Betonstützen zur Vermeidung von Kondensationsschäden und erhöhter Wärmeverluste.

Wärmebrücken	Gefährdung durch Kondensat	▼
Anlagenbetrieb	keine Prüfung vorgenommen	▼
Empfehlung	Oberflächentemperatur Betonstütze ca. 14°C Gefahr von Kondensatbildung Prüfen von verbesserten Dämmmaßnahmen der Betonstützen zur Vermeidung von Kondensationsschäden und erhöhter Wärmeverluste, ausreichender Wärmeschutz Paneele	▲ ☰ ▼

Nr.	Prüfung	Empfehlungen zum Gebäudebetrieb
7.1	Thermografie Außenwand S	Wärmeschutz ausreichend
7.2	Thermografie Außenwand N und NW	Gefahr von Kondensatbildung im Bereich der ungedämmten Betonstützen, Prüfung von Maßnahmen zur Verbesserung des Wärmeschutzes
7.3	Thermografie Decke Geräteraum	Wärmeschutz eingeschränkt, Prüfung von Maßnahmen zur Verbesserung des Wärmeschutzes
7.4	Thermografie Deckenstrahlplatten Dach	Kein Heizbetrieb bei Außentemperatur von 3,4 °C, Prüfung der Anlagenregelung empfohlen.
7.5	Raumtemperatur / Raumfeuchte Geräteraum	Temperatur und Feuchte liegen im unkritischen Bereich.

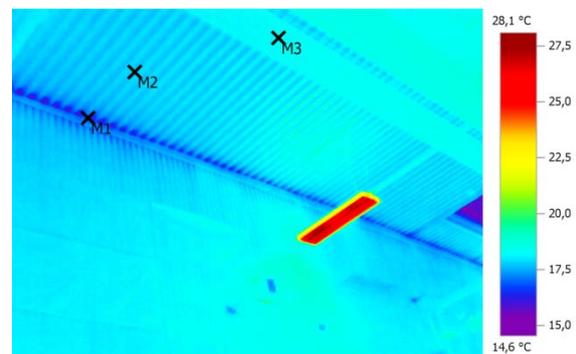
Die Oberflächentemperatur der Deckenstrahlplatten mit ca. 18°C entspricht vermutlich der Innenraumtemperatur im Deckenbereich (s. Abbildung 75). Da der Betrieb der Deckenstrahlplatten trotz geringer Außentemperatur von 3,4 °C und Hallennutzung nicht erkennbar ist, wird eine Prüfung der Anlagenregelung empfohlen.

Abbildung 75 Thermografie Südwand der Hallendach Richtung Westwand

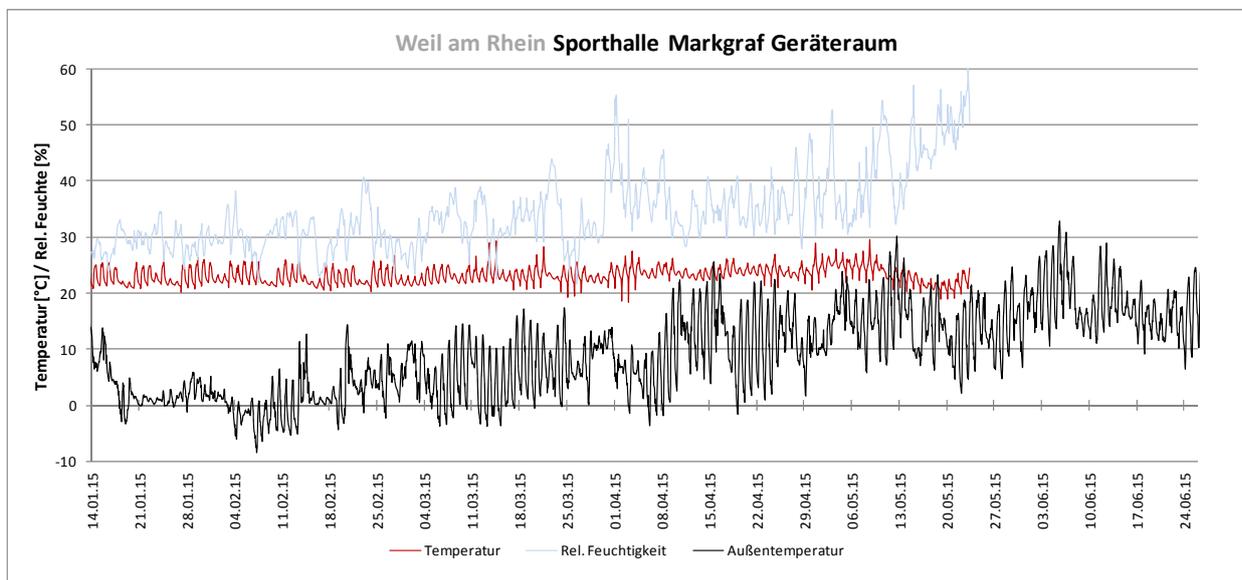
Abbildung 79 Verlauf der Temperatur und Raumfeuchte

Ergebnis der Untersuchung ist, dass die Raumlufttemperatur während des gesamten Messzeitraums nicht unter 20°C fällt und die Raumluftfeuchte nicht über 40% steigt. Temperatur und Feuchte im Raum liegen damit im unkritischen Bereich.

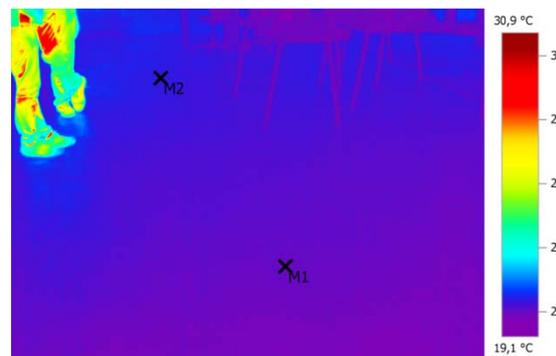
Abbildung 83 Thermografie Raum 15 Spielezimmer
