Projekt 2016-02

# **Optimierung der Verstromung von veränderlichen Schwachgasen im kleinen Leistungsbereich**

Abschlussbericht

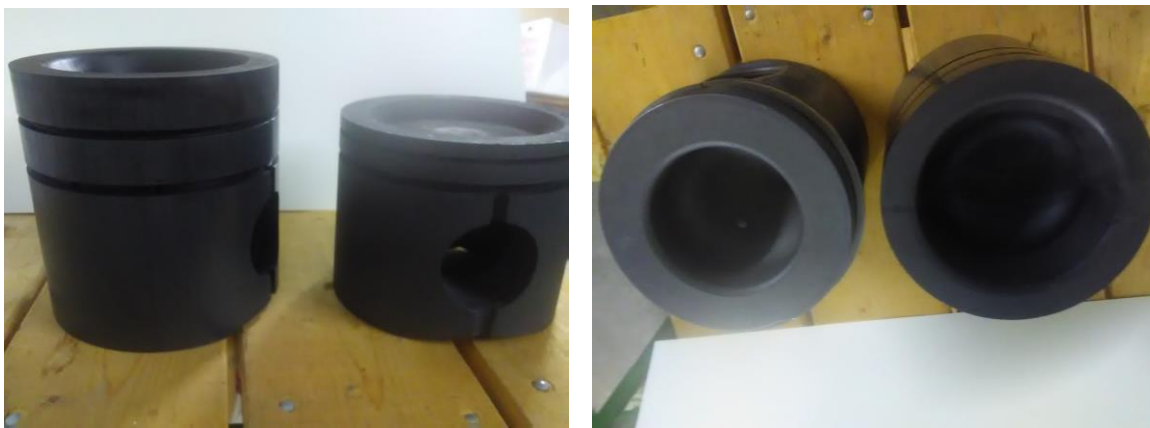
Die Graphitkolben zeigten die gewünschte Eigenschaft der Minimierung des Blow by. Nebeneffekt war, dass die Kompressionsdrücke gesteigert waren. Hier konnten anfänglich mit der originalen Kolbengeometrie Drücke von 28bar gemessen werden. Geometrisch identische Aluminiumkolben weisen einen messbaren Druck von 18,5 bar auf (gemessen mit Kompressionsmessgerät Motometer, sowie Digitales Messgerät der Firma VW bei Anlasserdrehzahl 150 U/min). Dies hatte zur Folge, dass das Gasgemisch bei diesen Drücken zur Selbstzündung neigte, und der Motor „Dieselte“. Aus Sicherheitstechnischen Gründen musste hier ein Betriebspunkt gefunden werden, in dem die Notausfunktionen ohne Einschränkung wirksam sind. Hierzu wurde das Verdichtungsverhältnis schrittweise herabgesetzt bis der gemessene Druck auf ebenfalls bei 18,5 bar lag. Die Umsetzung erfolgte durch die Demontage der Kolben, das Abdrehen der Kolben und somit der Vergrößerung des Brennraumes. Anschließend wurden die Kolben wieder montiert, das Brennraumvolumen ermittelt, die Kompression gemessen und im Versuch getestet. Dieser Vorgang wurde etwa 10-mal durchgeführt. Es wurde das Kompressionsverhältnis von 11,5 bis 6 durchgetestet. Die Reduzierung erfolgte in 0,5er Schritten des Verhältnisses. Bei dieser Versuchsreihe zeigte sich, dass die Annahme das Graphit die Energie speichert und wieder an das Gas abgibt berechtigt war. Die Versuchsreihe zeigte auch auf, dass sich die erzielten Drücke und deren Verlauf nicht linear mit dem Kompressionsverhältnis ändern. Die gemessenen Druckveränderungen lassen sich nur unter Berücksichtigung von Wärmeenergie erklären, da diese nicht exakt linear mit der Kompressionsminderung verlaufen. In den Bildern XX ist die Bearbeitung der Kolben zu erkennen, welche nötig war um die Kompressionsspanne durchzutesten. Bild XX zeigt links den Original Kolben und rechts den Kolben mit Brennraum für einen Kompressionsdruck von 18,5bar.

Abbildung 1 Kolben der kompressionsmessung, sowie original und Graphitkolben

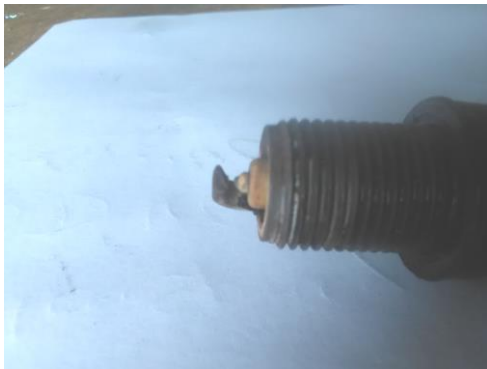
Abbildung 2 Abgenutzte Iridium Zündkerze

Ein zufriedenstellendes Ergebnis konnte aber auch in diesem Punkt nicht erzielt werden. Bild Nr 2 zeigt den typischen Zündkerzenverschleiß nach ca. 1.000 Betriebsstunden. Deutlich ist die einseitige Abnutzung am Funkenbügel zu erkennen, welche bei allen Zündkerzen festzustellen war. Hier wird davon ausgegangen das Gasverwirbelungen mit zu den Verschleißerscheinungen beitragen, und diese nicht ganz mit der Zündung alleine eliminiert werden können. Darauf weist auch die Art des Abtrages hin, der bei jedem Zylinder auf der gleichen Seite des Zündkerzenbügels auftrat. Die Abtragung weist eindeutig auf ein Wegblasen des Zündfunkens aus der üblichen Funkenstrecke hin. Durch diesen Abtrag wird auch die Funkenstrecke vergrößert, hierdurch wird die Neigung zum „Back Fire“ (Unkontrollierte Rückzündungen in den Ansaugtrakt) extrem gesteigert.

In diesem Punkt konnten enorme Erkenntnisse gewonnen werden. Die Tests mit Zündkerzen verschiedenster Hersteller zeigten extreme Unterschiede in den Qualitäten und Eignung auf. Für eine gute Zündung bei Holzgas kann hier die Empfehlung zu einer Zündung gemacht werden, welche intern einen Fehlerspeicher besitzt und Zündkerzenbruch oder Verschleiß detektieren kann. Solche Zündanlagen sind am Markt verfügbar, bilden aber das obere Preissegment ab. Diese Zündungen sind auch in der Lage genügend Einstellparameter zur Verfügung zu stellen. Dies ist die Grundvoraussetzung dafür, einen Motor für ein veränderliches Schwachgas einzustellen. Hierbei kann auch der festgestellte Zündkerzenverschleiß minimiert oder sogar eliminiert werden, obwohl diese Geräte eine deutlich höhere Zündenergie aufweisen. Deutlich zeigen sich hier die Auswirkungen von Zündgerät, Spule und Zündkerze. Bei den Zündkerzen geht die Empfehlung

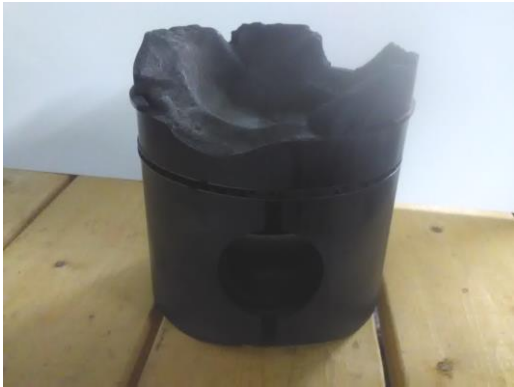
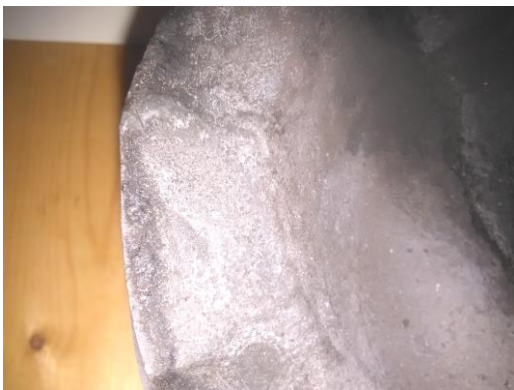
Durch die Versuche mit unterschiedlichen Zündenergien, sowie Zündkerzen, kam es zu einem unüblichen Kolbenschaden. In Bild 3 und 4 ist dieser Kolben zu sehen. Hier ist das Material stark angegriffen. Dies ist besonders bemerkenswert, da Graphit erst bei einer Temperatur von über 3000°C sublimiert. Hervorzuheben ist auch die Tatsache, dass der Motor trotz diesem extremen Schaden lauffähig war und nur durch höheren Ölverbrauch und geringere Leistungsabgabe auf sich aufmerksam machte. Dieser Schaden wird der Zündung zugesprochen, da solche Schäden auch bei Aluminiumkolben im Biogasbereich keine Seltenheit darstellen. Dort führen solche Schäden aber in der Regel zum Totalausfall des Motors.

Abbildung 3 Abgebrannter Kolben durch zu hohe Zündenergie

Abbildung 4 Detailansicht abgebrannter Kolben

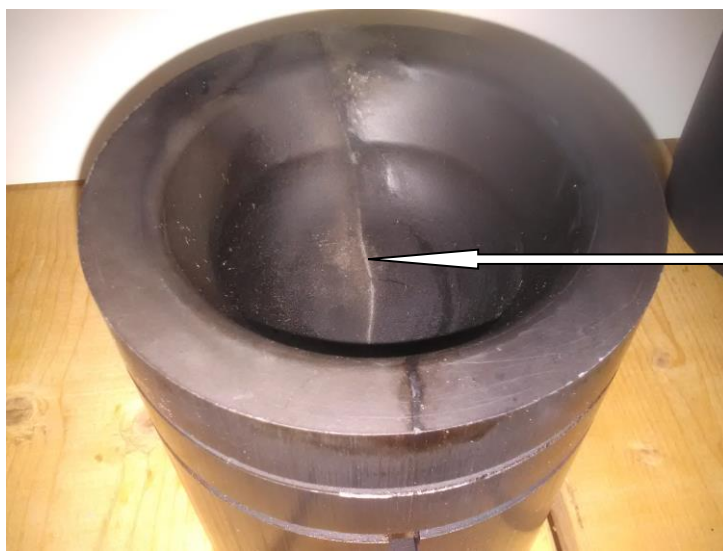
Riss durch den ganzen Kolben vom Bolzenauge ausgehend bis in den Brennraum.

Abbildung 5 Gerissener Kolben

Hierbei war das auftretende Schadensbild immer das gleiche. Der Kolben wurde durch Wärmeausdehnung des Kolbenbolzens gesprengt. Auffallend hierbei war, dass die Rissausbildung sowie die Laufzeit bis zum nächsten Schaden identisch waren. Die Rissausbildung war immer vom Kolbenbolzenauge nach oben wo der Kolben die größte Materialstärke aufweist. Auch waren die Laufzeiten zwischen zwei gerissenen Kolben immer in etwa 750-800 Betriebsstunden. Dies konnte nur durch empirisches Ausprobieren der Fertigungstoleranzen eliminiert werden. Bemerkenswert an diesen Schäden ist die Tatsache, dass der Motor immer funktionsfähig war. Das Erkennen erfolgte immer über die Feststellung, dass ein Ölverbrauch vorhanden war. Bei einer Rissbildung kommt es zu „Blow by“ durch den Riss und somit zu einer Steigerung des Gasstromes der Kurbelgehäuseentlüftung, welcher eine merkliche Erhöhung des Ölverbrauches zur Folge hat. Lokalisierung konnte dann anschließend nur durch Kompressionsmessung und Demontage erfolgen.

Nach Behebung der der aufgeführten Probleme konnte mit erheblicher Planverzögerung endlich der Probetrieb aufgenommen werden. Dieser zeigte, dass die meisten angestrebten Ziele bereits alleine mit dem Umbau der Kolben realisierbar waren. In Folge der ersten Abgasmessung, wurde erst erkannt, dass ein Schaden am Motor vorliegen musste. Bemerkenswertes Fazit der ganzen Kolbenschäden ist, dass der Motor immer Funktionsfähig war; Schäden konnten nur anhand des Ölverbrauchs oder im Fall des Zündungsschadens an der Leistung detektiert werden. Gerade letzterer zeigt die guten Notlaufeigenschaften des Materials auf. Mit herkömmlichen Werkstoffen wäre ein Totalschaden des Motors unausweichlich gewesen. Bei dem „abgebrannten“ Kolben war ein Ersetzen der Laufbüchse nicht nötig und es reichte aus diesen durch einen Neuen zu ersetzen.

Die aufgetretenen Kolbenschäden traten in zwei Erscheinungsbildern auf. Erstes waren die gerissenen Kolben, welche durch großen Aufwand und intensive Toleranzermittlung am Kolbenbolzenauge eliminiert werden konnten. Eine weitere technische Verbesserung wäre hier die

Verwendung eines Kolbenbolzenmaterials, welches in der Wärmeausdehnung günstigere Eigenschaften aufweist.

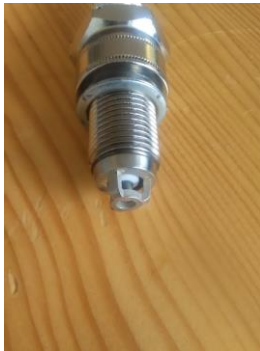
Abbildung 6 Zündkerzen Alternative

Bild Nr.6 zeigt eine Zündkerze, die als gute Alternative angesehen werden kann. Diese ist technisch zwischen Vorkammer und üblicher Zündkerze anzusiedeln. Preislich ist sie wie übliche Iridium-Zünderkerzen am Markt verfügbar. Diese Zündkerzen wurden bei den bisher verwendeten GM Motoren bereits mit Erfolg getestet.

Richtung Vorkammerkerzen, wie im Biogasbereich oft üblich. In diesem Punkt führt der hohe Preis dieser Kerzen und die mangelnde Verfügbarkeit allerdings zu einer Kompromisslösung, da Vorkammerkerzen meist nur für Großmotoren verfügbar sind.

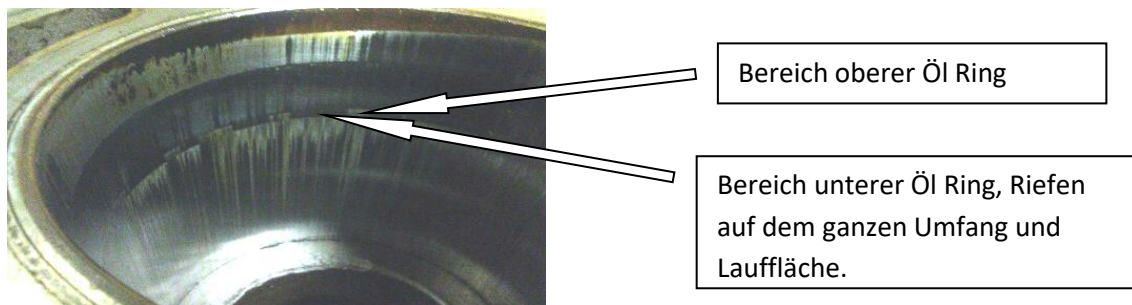
Die zweite Schadenserscheinung zeigt sich jedoch technisch als größere Herausforderung. Da hier Ringfresser im Bereich des Öl Abstreifringes auftreten. Bei diesen Schäden ist die Ursache nicht so eindeutig wie bei den gerissenen Kolben. Hier trat zwar auch in regelmäßigem Abstand von ca. 1.500 Betriebsstunden immer der gleiche Schaden auf, die technische Kuriosität aber war, dass immer andere Laufbuchsen betroffen waren. Auch hatten die Laufbuchsen ohne Beschädigung oft mehr Laufstunden als die Beschädigten. Die Betriebsstunden der beschädigten Laufbuchsen waren immer unterschiedlich, lediglich die Zeitspanne wann der Schaden auftrat war regelmäßig.

Abbildung 7 Ringfresser

In Bild 7 sind die aufgetretenen Riefen deutlich zu sehen. Auch ist hier gut zu erkennen, dass die meisten im Bereich des unteren Öl-Rings entstanden. Nur an einzelnen Stellen waren diese auch am oberen Öl-Ring zu sehen. Auch dies ist technisch nicht ganz erklärbar, da der obere Ring auch über die Beschädigungen gleitet, und somit das gleiche Schadensbild des Unteren aufweisen müsste. Das Phänomen zu lösen ist die größte Herausforderung um die Graphitkolben zum Dauerbetrieb zu bekommen. Hier wurden bereits Fachfirmen mit in die Schadensanalyse einbezogen. Diese Art der Weiterentwicklung übersteigt aber die Möglichkeiten dieses Projektes. Aus diesem Grund wurde in Abstimmung mit dem Innovationsfond das Projekt an dieser Stelle beendet. Weitere Schritte wurden zwar schon mit den Fachfirmen abgestimmt, die Art des weiteren Vorgehens muss aber noch abgeklärt werden, da hierfür eine noch speziellere Laborumgebung gegeben sein müsste als zur Verfügung steht.

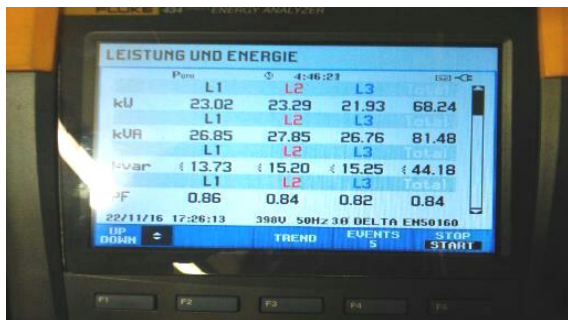
Abbildung 8 Messung Energieanalysator Fluke

In Bild 8 ist ein erzielter Extremwert gezeigt. Hier muss angefügt werden, dass die Maschine kurz danach gedrosselt wurde, da bei diesen Werten die Kompensation nicht ausreichend war und der Generator überbelastet wurde. Die Abbildung dient nur dazu das mögliche Potential aufzuzeigen. Als Messgerät diente ein Fluke Energieanalysator. Im Normalbetrieb wurde das BHKW auf eine Durchschnittsleistung von max. 72kVA eingestellt, jedoch bei verbessertem cosPhi. Somit konnte eine Dauerlast im Mittel von 65-67 kW<sub>el</sub> erzielt werden. Diese Leistung wurde für alle Versuche beibehalten und ist im Bericht als Normalbetrieb bezeichnet. Für eine noch bessere Wirkleistungsausbeute sollte eine Blindstromkompensationsanlage für das Verbundsystem installiert werden. Dies ist aber nicht umfang dieses Projektes.
